Opravy železobetonových konstrukcí a betonových dopravních ploch v zemědělství - systémy BASF Stavební hmoty

Sanační systémy Emaco Fast a Emaco Nanocrete

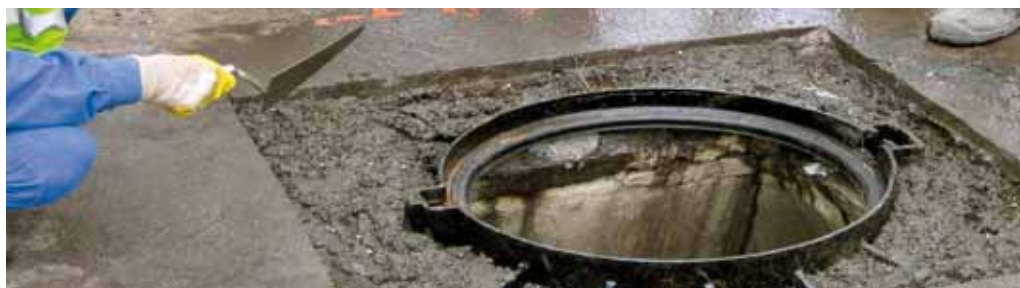
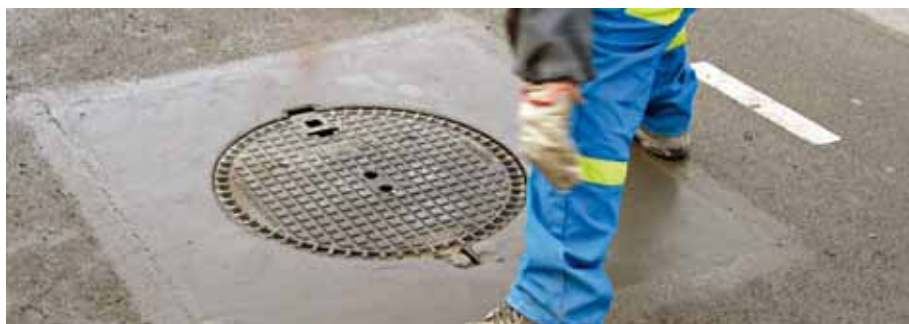
Emaco Fast Tixo – rychlé uložení rámu do nivelety

Emaco Fast Tixo – po 2 hodinách lze obnovit provoz

Oprava výtlučků, uložení kanálů a vpustí, opravy spár desek rychlými hmotami, pojízdnost zajištěna po cca 2 hodinách – hmoty systému EMACO FAST.

| Produkt | oprava plochy | oprava lokální | konc. pevnosti/doba vyzrání |
|---|---|---|---|
| Emaco Fast Thixo | | ✓ | 80 MPa/2–4 hod. |

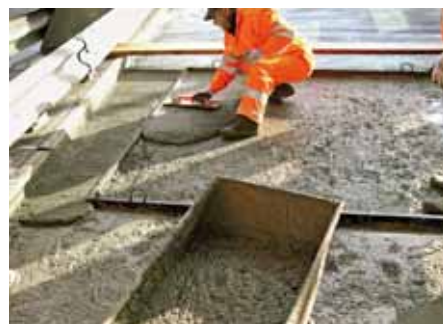
Emaco Fast Fibre – bleskurychlá oprava betonové desky

| Produkt | oprava plochy | oprava lokální | konc. pevnosti/doba vyzrání |
|---|---|---|---|
| Emaco Fast Fibre | | ✓ | 90 MPa/2–4 hod. |
