Sanace zásobníků pitné vody

Akce: Zajištění kvality pitné vody ve vodárenské soustavě JZ MORAVY
Realizační orgán: Státní fond životního prostředí ČR
Projektant: Aqua Procon, s. r. o.
Zadavatel: Vodovody a kanalizace, svazek obcí se sídlem v Třebíči
Správce stavby: AP investing, s. r. o., VaS, divize Třebíč
Provozovatel: VaS, a. s., divize Třebíč
Zhotovitelé: VHS plus, s. r. o.; Přemysl Veselý stavební a inženýrská činnost; VHS Vysočina, a. s.; Outulný, a. s., Imos, a. s.

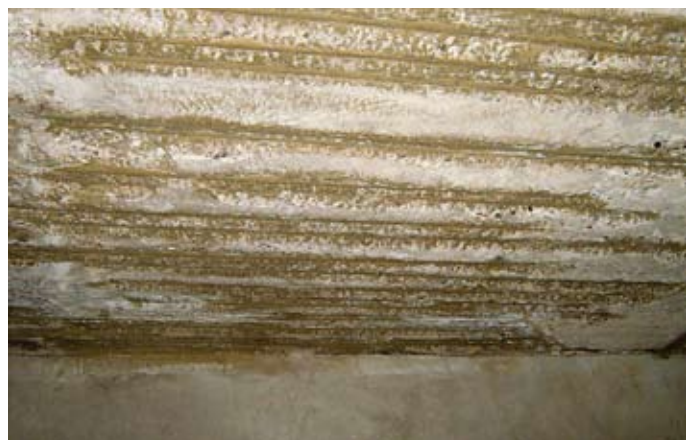
Ošetření prvků výztuže antikoročním nátěrem na minerální bázi EMACO® NanoCrete AP

Sanační systémy byly doplněny v plochách nad kolísající vodní hladinou ještě pod finální stěrku materiálem PCI Seccoral® 2K, který velmi výrazně snižuje pronikání CO₂ do konstrukce a tím zabraňuje karbonataci betonu. Pro sanaci a zastavení koroze degradované výztuže v konstrukci bylo navrženo použití organofunkčního inhibitoru koroze na silanové bázi (Protectosil CIT). Stěrka PCI Seccoral® 2K na stropy pod koncový uzavírací nátěr byla použita poprvé v roce 1992 ve vodojemu ve Vestci u Prahy a organofunkční inhibitor koroze Protectosil

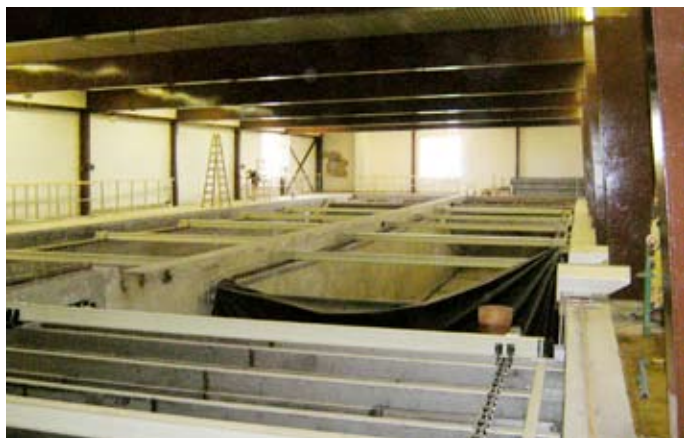
Sanované plochy před aplikací finální stěrky PCI Dichtschrämme

mj. musela také vzít záruka systému na minimálně 10 let a možnost vlastní aplikace stěrkováním, event. pačokováním. Navrhli jsme proto použití speciálního materiálu PCI Dichtschlämme, vodonepropustné cementové stěrky s atestem na pitnou vodu s mnoha referencemi v zahraničí i v ČR.

Postup prací: po vypuštění vodojemu a provedení odtrhových zkoušek se upřesnilo řešení rekonstrukce a sanace; stěny a podlahy byly sanovány maltou EMACO® S 88 C metodou mokrého stříkání; následně se aplikovala stěrka PCI Dichtschlämme s atestem na přímý kontakt s pitnou vodou na všechny sanované plochy i na stěny a stropy,

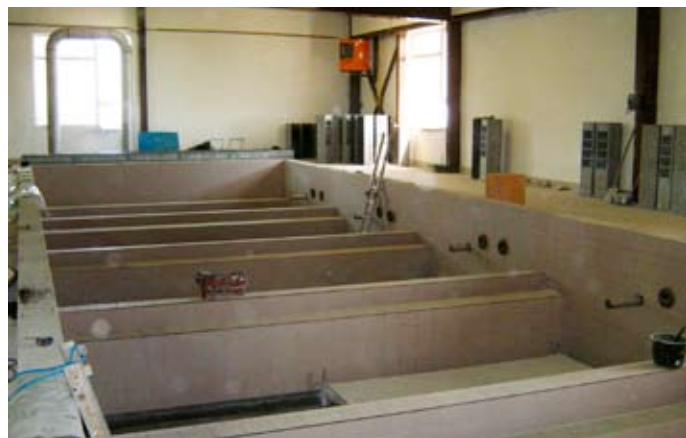
Lapáky písku – obklady s použitím lepidla a spárovací hmoty PCI s atestem na pitnou vodu

Všechny práce byly prováděny ručně a vzhledem k rozsahu, cca 15 000 m², bylo nutno sledovat kvalitu provedení a vyřešit také další postup, např. osazení nových vodárenských technologií, včetně zatěsnění trubek speciální bobtnavou pastou MASTERFLEX® 612, obklady v lapáčích písku s použitím lepidla na obklady PCI FT-Klebermörtel a spárovací hmoty PCI Rapidfug®, obě hmoty disponují atestem na pitnou vodu. Byla také navržena technologie rekonstrukce podlah v provozních částech objektu nátěrovým materiálem MASTERTOP® 1110. Další problém nastal při vypuštění akumuláční nádrže Častohostice (cca 1000 m²), kde zůstal neidentifikovatelný nátěr na stropě z částečné rekonstrukce před 10 lety, a bylo nutné najít vhodné řešení. Byly odebrány vzorky nátěru na rozbor a mohlo být navrženo odpovídající řešení, a to buď použití nátěru na bázi epoxidu s atestem na pitnou vodu BASF – Oldopox LG Deck, eventuálně po složitém odstranění pů-

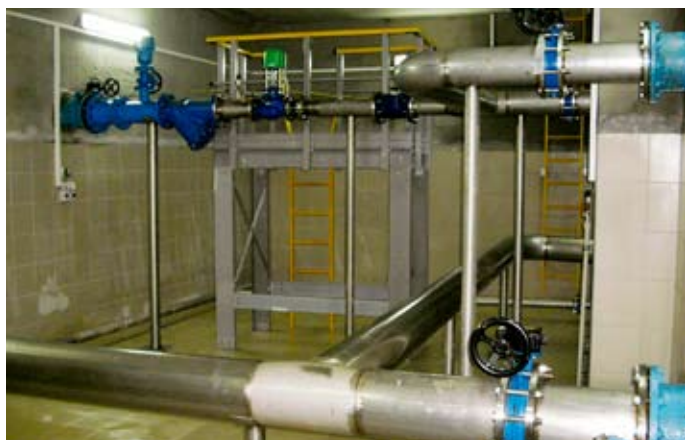
Technická místnost s armaturami po provedení sanačních prací

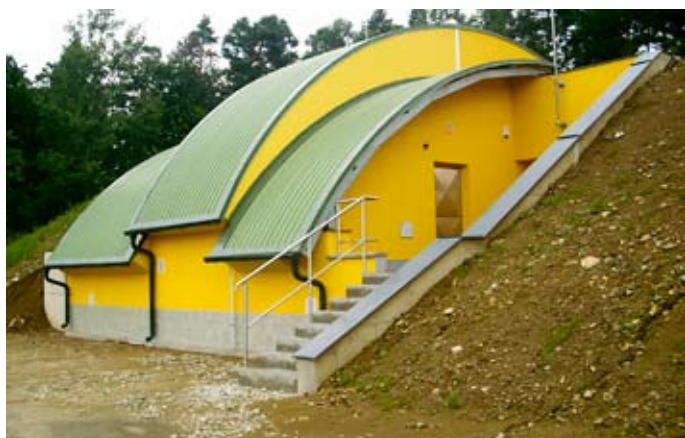
Vodojem Borovina po celkové rekonstrukci

Prvním dokončeným objektem této soustavy byl vodojem Borovina. Rekonstrukci prováděl generální dodavatel stavby společnost VHS Vysočina. Speciální sanační práce provedli v rámci subdodávky odborníci a zaškolení pracovníci společnosti OHL ŽS Brno.

kteř nebylo potřeba sanovat maltou EMACO® S 88 C. Stěrka PCI Dichtschlämme byla nanášena také metodou mokrého stříkání, avšak s nezahrazeným povrchem. Po provedení odtrhových zkoušek na aplikovaných materiálech nic nebránilo po měsíci odstávky začít vodojem znovu napouštět a tím zajistit opět dodávky pitné vody do přilehlých měst a obcí. S výsledkem rekonstrukce a sanačních prací byl spokojen jak zadavatel, tak investor.
